**OPINIA TECHNICZNA**  
**C-C/986/25**

**Dotyczy:** *Motocykl Yamaha XJ6*  
*Nr identyfikacyjny VIN: JYARJ19G000006356*  
*Nr rejestracyjny: PL 1944*

**Zakres opinii:** *Wycena wartości pojazdu*

## Opinia techniczna nr C-C/986/25

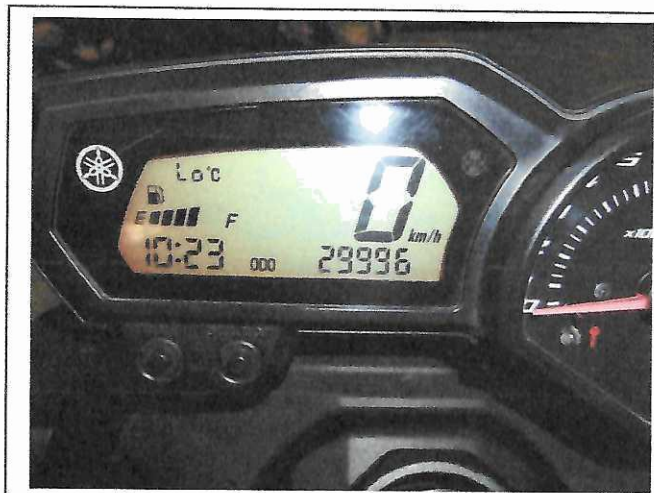
Fot.7. Wskazanie drogomierza

- **Przebieg i serwisowanie pojazdu** – podczas oględzin drogomierz wskazywał 29996 km. Nie przedstawiono książki serwisowej, dlatego brak było możliwości stwierdzenia faktu serwisowania pojazdu. Na podstawie dowodu rejestracyjnego oraz informacji portalu [www.moj.gov.pl](http://www.moj.gov.pl) ważność badania technicznego upływa w dniu 21.03.2026 r. Zleceniodawca jest również pierwszym właścicielem pojazdu.
- **Rama i wyposażenie** – pojazd służy do egzaminowania kandydatów na kierowców. Posiada normalne ślady użytkowania, adekwatne do przebiegu, czasu i charakteru eksploatacji oraz uszkodzenia. Stwierdzono uszkodzenie:

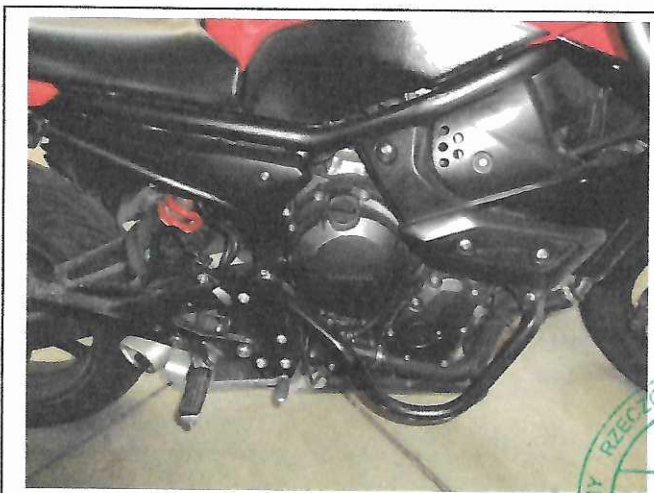
Fot.9. Zarysowania orurowania

- i. zbiornik paliwa – wgnieciony,
  - ii. orurowanie – starte.
- **Podwozie i układ jezdy** – zużyty adekwatnie do przebiegu i czasu eksploatacji pojazdu. Ze względu na brak możliwości wykonania badań trakcyjnych nie sprawdzono pozostałych elementów podwozia i układu jezdnego. Ogumienie pojazdu w dobrym stanie.
- **Silnik i skrzynia biegów** – Silnik i skrzynia biegów kompletne ze śladami zabrudzeń eksploatacyjnych. Pojazd jest w ciągłej eksploatacji i podczas oględzin uruchomiono i nie stwierdzono jego nieprawidłowej pracy. W celu sprawdzenia jednak pełnych jego właściwości należy przeprowadzić badania stanowiskowe przy pomocy specjalistycznego sprzętu diagnostycznego.
